På baggrund af oplægget "Renovering af kloaksystem" for Jellerød Have bebyggelsen, der beskriver oversvømmelser i kælder (forskudte plan), haver og fællesareal, er COWI herefter blevet bedt om at foranledige udbud af tv-inspektion samt efterfølgende:

2 TV-inspektion - fællesarealet og område B

3 Analyse og vurdering

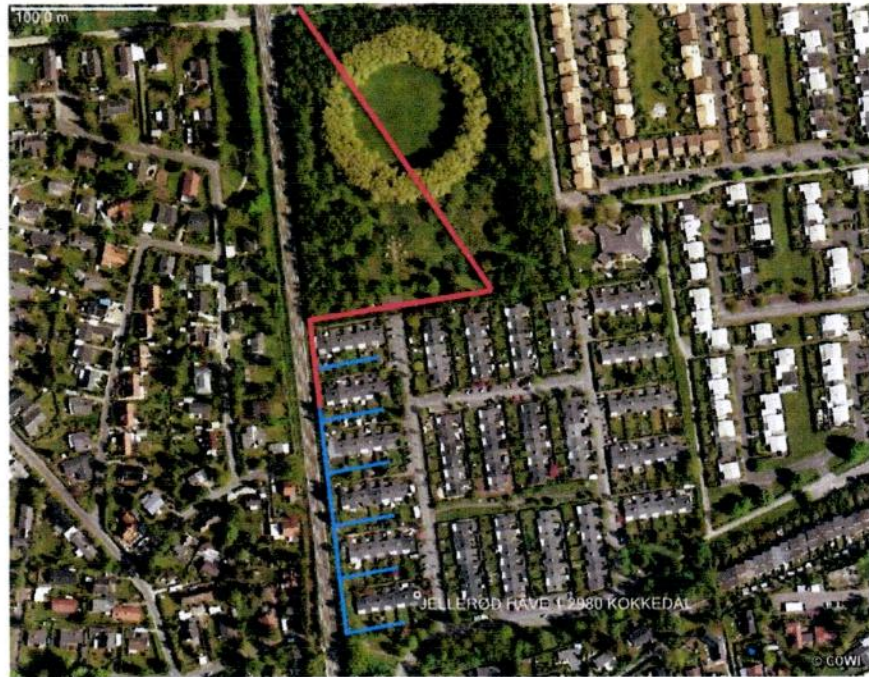
**Figur 1.2 Ortofoto af Jellerød Have bebyggelsen, udført tv-inspektion*

På nedenstående figur 1.2, fremgår det med rødt hvor stor en del af strækkene der har kunnet køres tv på, efter der er aftalt med LMJ, de skulle rodkære de steder, der ikke har været fremkommeligt efter normal spuling.

Årsagen til man ikke kan komme længere end det der er kørt tv på nu, er rødder i systemet, som også fremgår af tv-rapporten.
